Comune di Carloforte

# Relazione di Assetto Idrogeologico per il Piano di Utilizzo dei Litorali

Ex art. 8 Comma 2 ter delle NA del PAI

26/03/2022

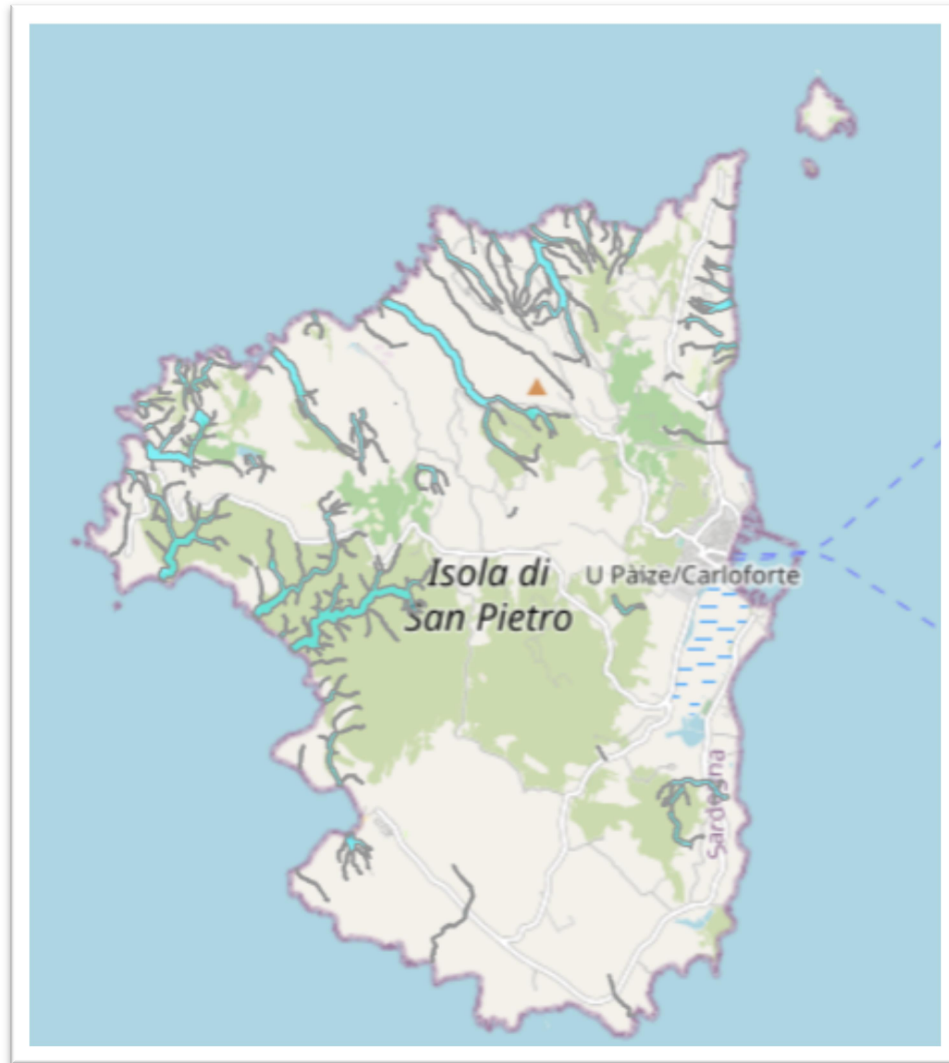
Si riporta di seguito la planimetria del reticolo non studiato con la mappatura, ai sensi dell'art. 30 ter delle NA delle fasce di prima salvaguardia:

*Fonte Geoportale Carloforte*

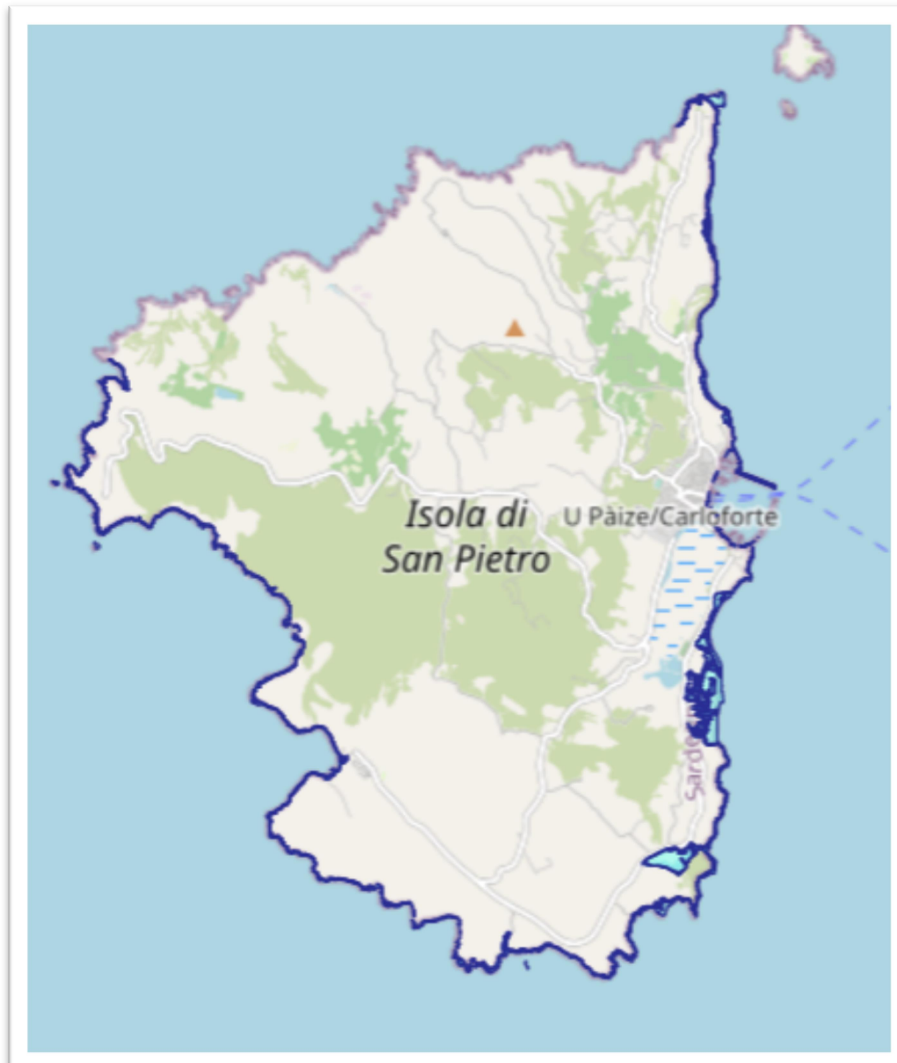
Per quanto concerne le aree di pericolosità da inondazione costiera, le stesse, così come individuate dal Piano di Gestione del Rischio Alluvioni, sono state riportate in apposita cartografia di cui si riporta un' immagine tratta dal Geoportale:

*Fonte Geoportale Carloforte*

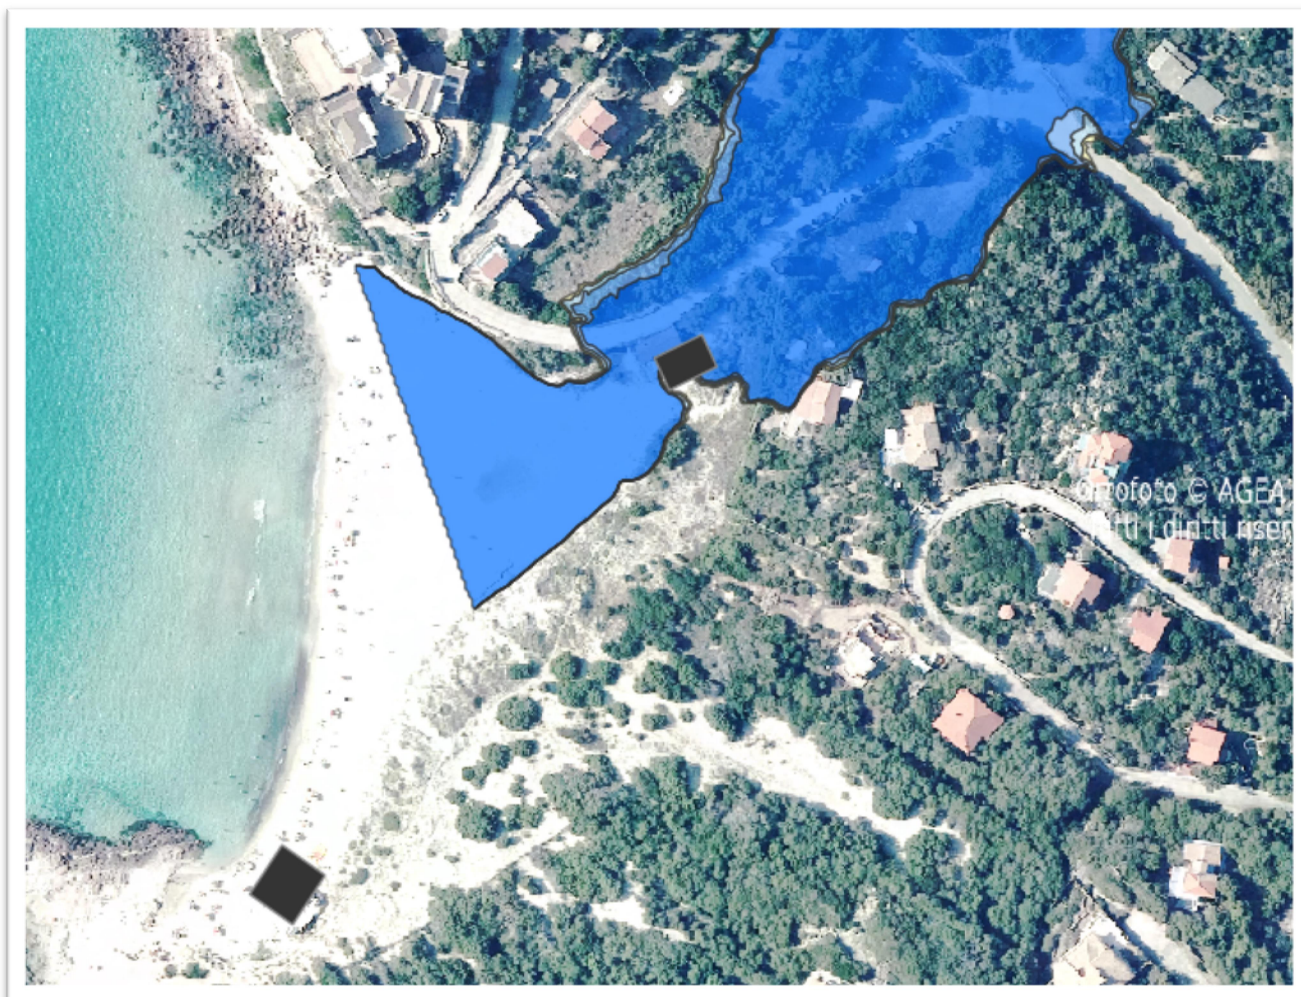
*La Caletta – mappatura della pericolosità idraulica Hi su Ortofoto 2019*

Il servizio turistico ricreativo che prevede la vendita di alimenti e bevande preconfezionati ricade in area di pericolosità idraulica molto elevata Hi4 e marginalmente in area di pericolosità idraulica elevata Hi3, media Hi2 e moderata Hi1 mentre il noleggio ombrelloni, sdraio, lettini e strutture per l'ombreggio; esercizio ristorazione (chiosco bar); noleggio piccoli natanti da spiaggia ricade in area di pericolosità da inondazione costiera Hic con Tempi di ritorno di 2 anni e marginalmente con Tempi di ritorno di 20 e 100 anni.

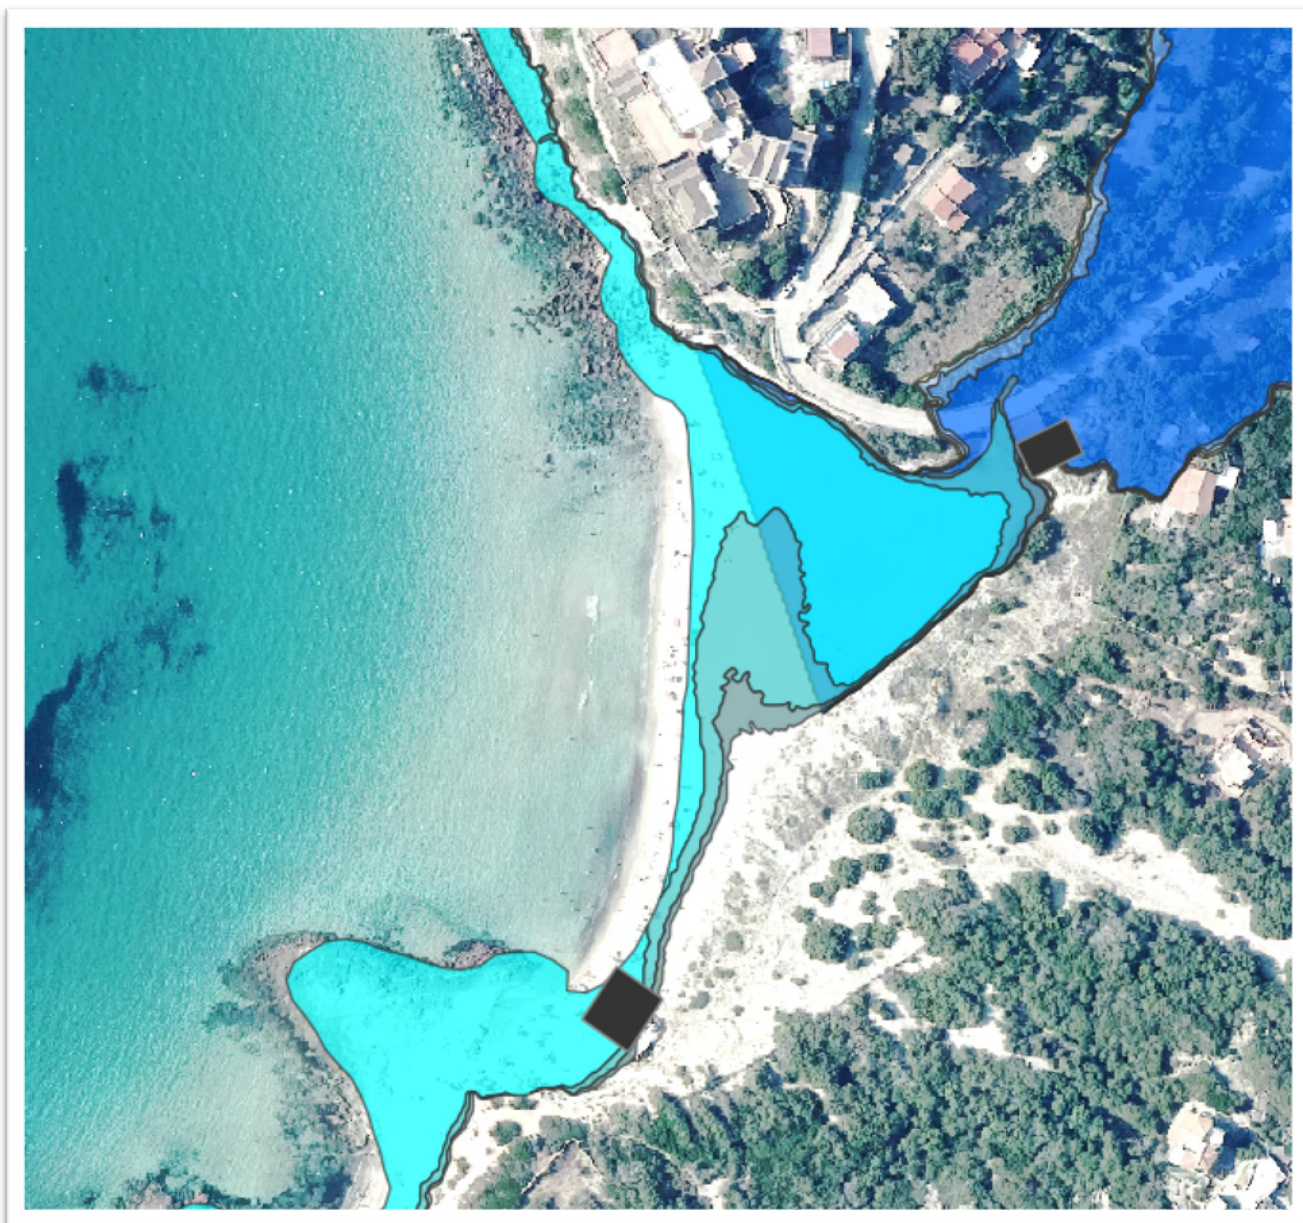
*La Caletta – mappatura pericolosità da inondazione costiera Hic su Ortofoto 2019*

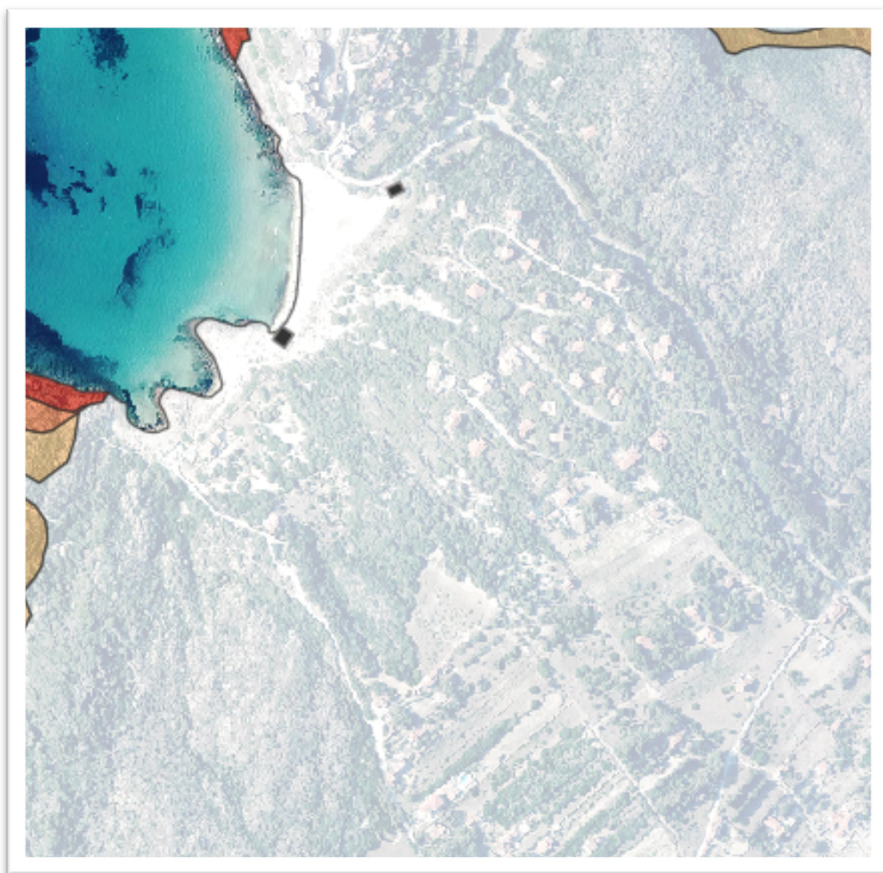
*La Caletta – mappatura pericolosità da frana Hg su Ortofoto 2019*

E' assente la pericolosità da frana.

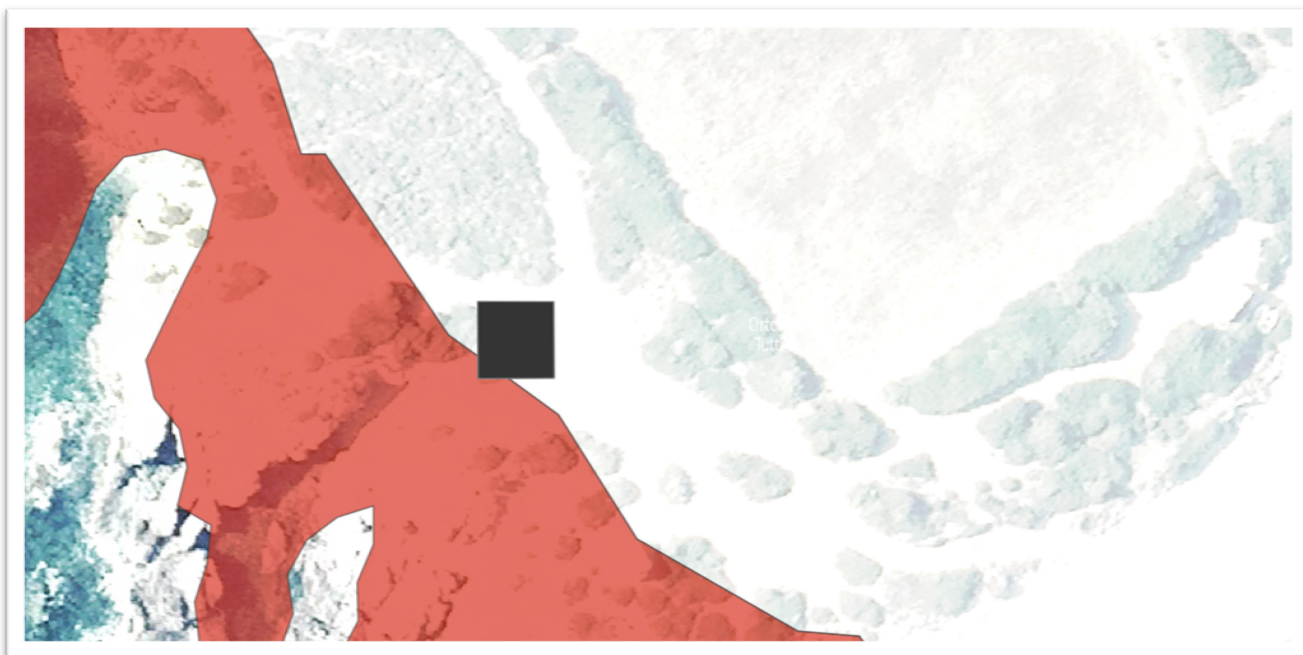
*Punta Grossa – mappatura della pericolosità da frana Hg su Ortofoto 2019*

L'area immediatamente vicina all'area dedicata ai servizi turistico ricreativi di progetto e di nuova concessione ricade marginalmente in area di pericolosità da frana molto elevata Hg4 non ricade invece in area di pericolosità idraulica Hi e da inondazione costiera Hic.

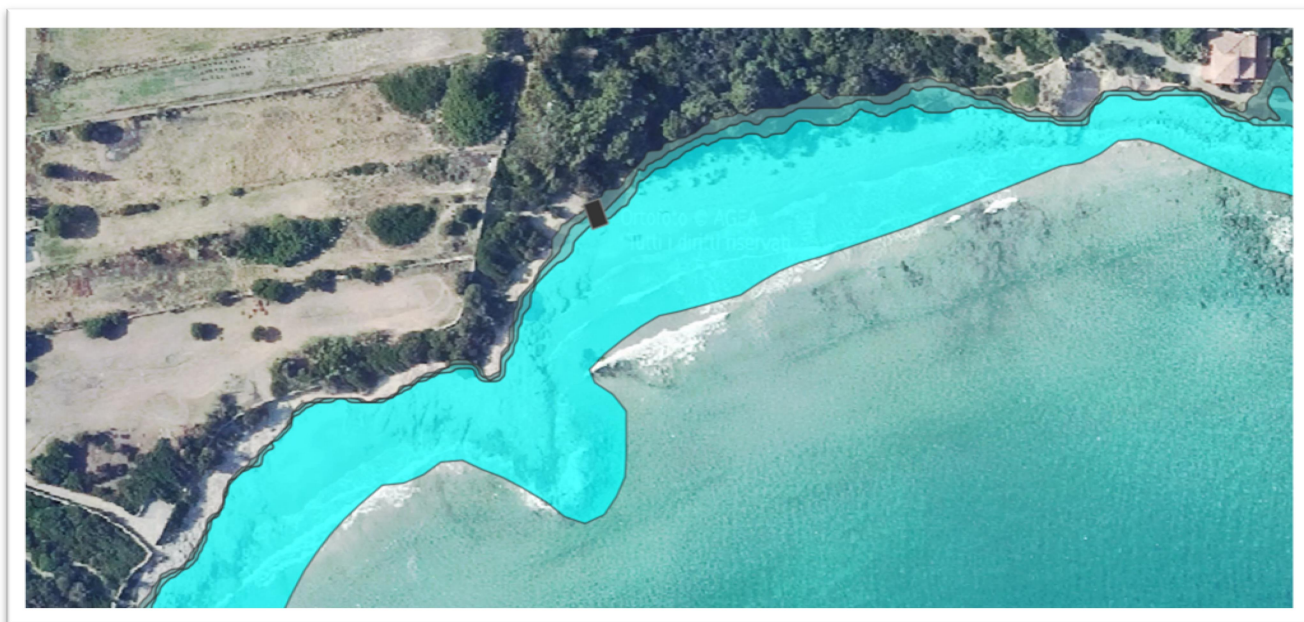
*Guidi – mappatura pericolosità idraulica  $H_i$  e pericolosità da inondazione costiera  $H_{ic}$  su Ortofoto 2019*

Allo stato attuale è presente un chiosco bar che andrà come da progetto ridotto nelle dimensioni e destinato alla sola vendita di alimenti e bevande preconfezionati. L'area interessata dall'intervento ricade in area di pericolosità da inondazione costiera Hic per tutti i tempi di ritorno. Non è interessata invece da pericolosità idraulica e da frana.

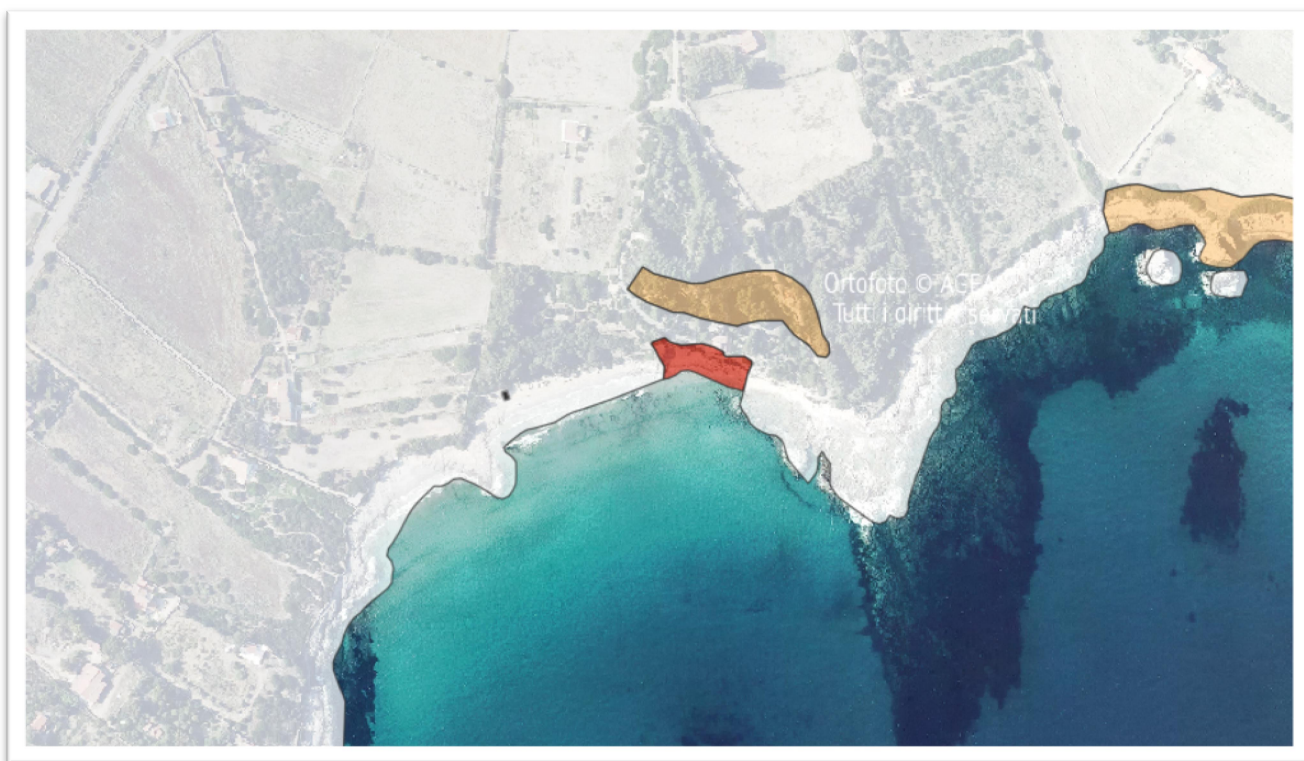
*Guidi – mappatura della pericolosità da frana  $H_g$  su Ortofoto 2019*

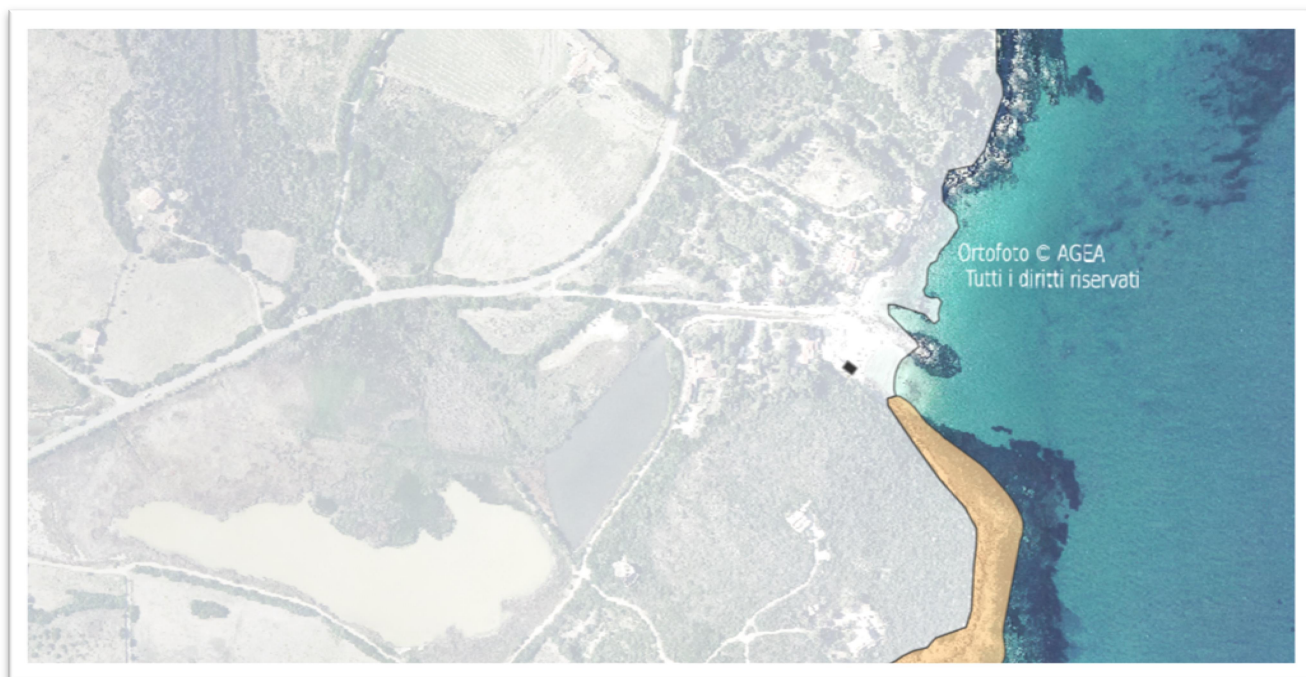
*Punta Nera - mappatura della pericolosità da frana Hg su Ortofoto 2019*

E' assente la pericolosità da frana.

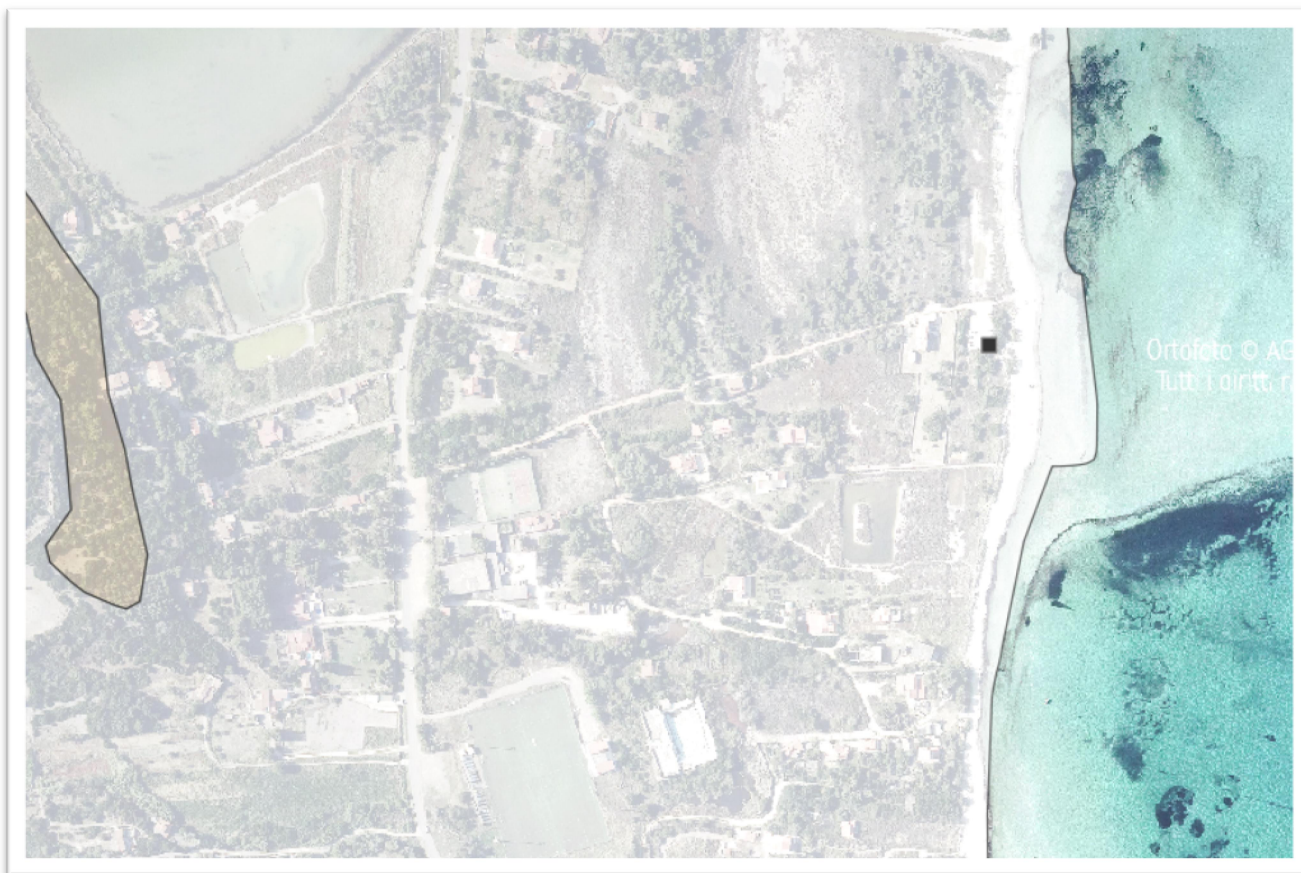
*Giunco - mappatura della pericolosità da frana Hg su Ortofoto 2019*

Non risulta invece gravata da pericolosità idraulica Hi e pericolosità da frana Hg.
